Orkdal kommune

Hovedinspeksjon bruer

BRUER 2013

ORKDAL KOMMUNE HOVEDINSPEKSJON BRUER 2013

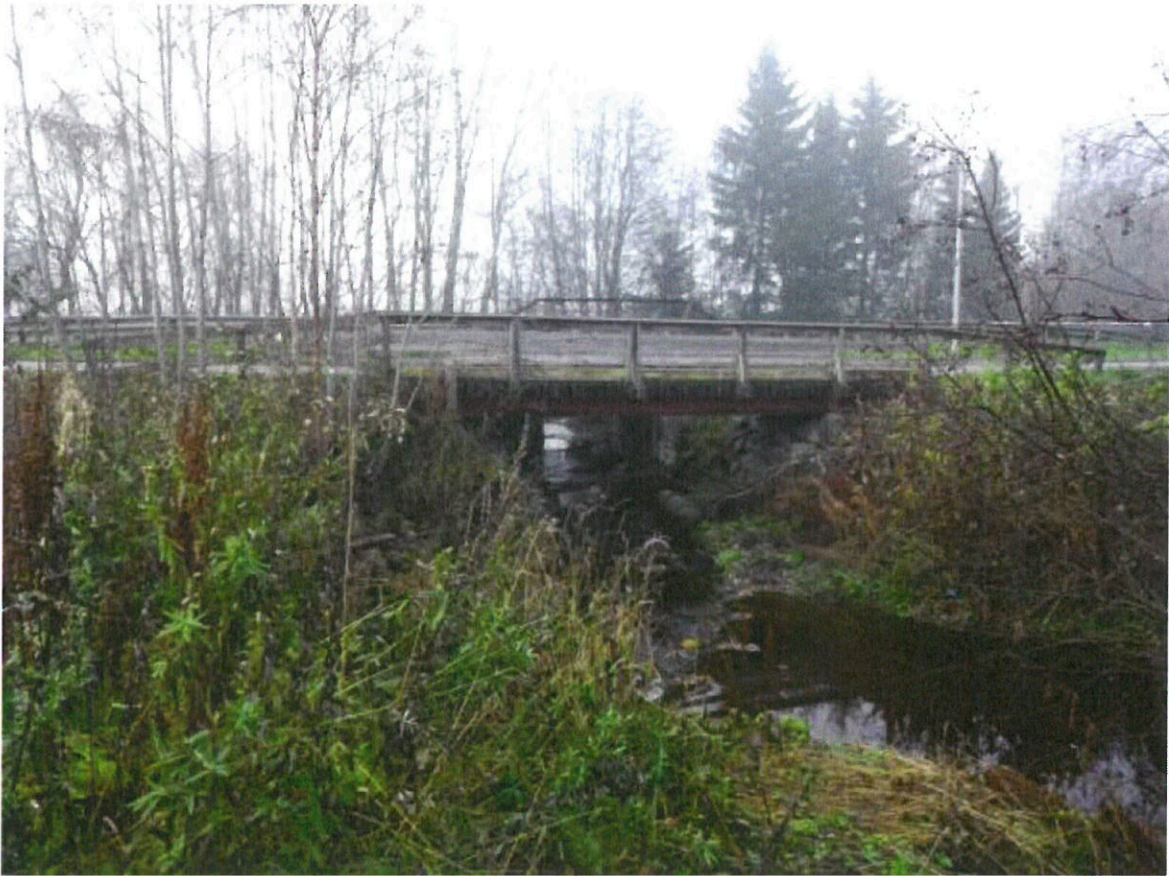
korroderte bjelker. Brua bør stenges for tung trafikk og holdes jevnlig under oppsyn. Dårlig brudekke, slitelag og rekkverk. Ny bru bør vurderes.		
6b	Follo vegbru Platebru, L= 6,0 m	Middels god tilstand. Noe vedlikeholdsarbeid.		126
7a	Evjen gangbru Bjelkebru, L= 10,1	Dårlig tilstand. Mye korrosjon på bjelker. Noe vedlikeholdsarbeid.	4	99
7b	Evjen vegbru Platebru, L= 3,7 m	God tilstand. Noen skader på rekkverk. Sjøppel under brua.		74
8a	Havnevegen vegbru Platebru, L= 25,0 m	Meget god tilstand.		9
8b	Havnevegen gangbru Bjelkebru, L= 25,0 m	God tilstand. Noe vedlikeholdsarbeid.		23
9	Gjølme bru (gangbru) Hengebru/bjelkebru, L= 85 m	God tilstand. Bru fra 1937, renoverert i 2007. Noe korrosjon på stålkabler.		18
10	Gjølmesalleen bru (gangbru) Bjelkebru, L= 17,0 m	Middels god tilstand. Landkar av stablet stein må ha jevnlig tilsyn. Noe vedlikeholdsarbeid.		73
11a	Kjøra nedre bru Platebru, L= 5,0 m	Dårlig tilstand. Undergraving landkar. Mangler rekkverk.	5	143

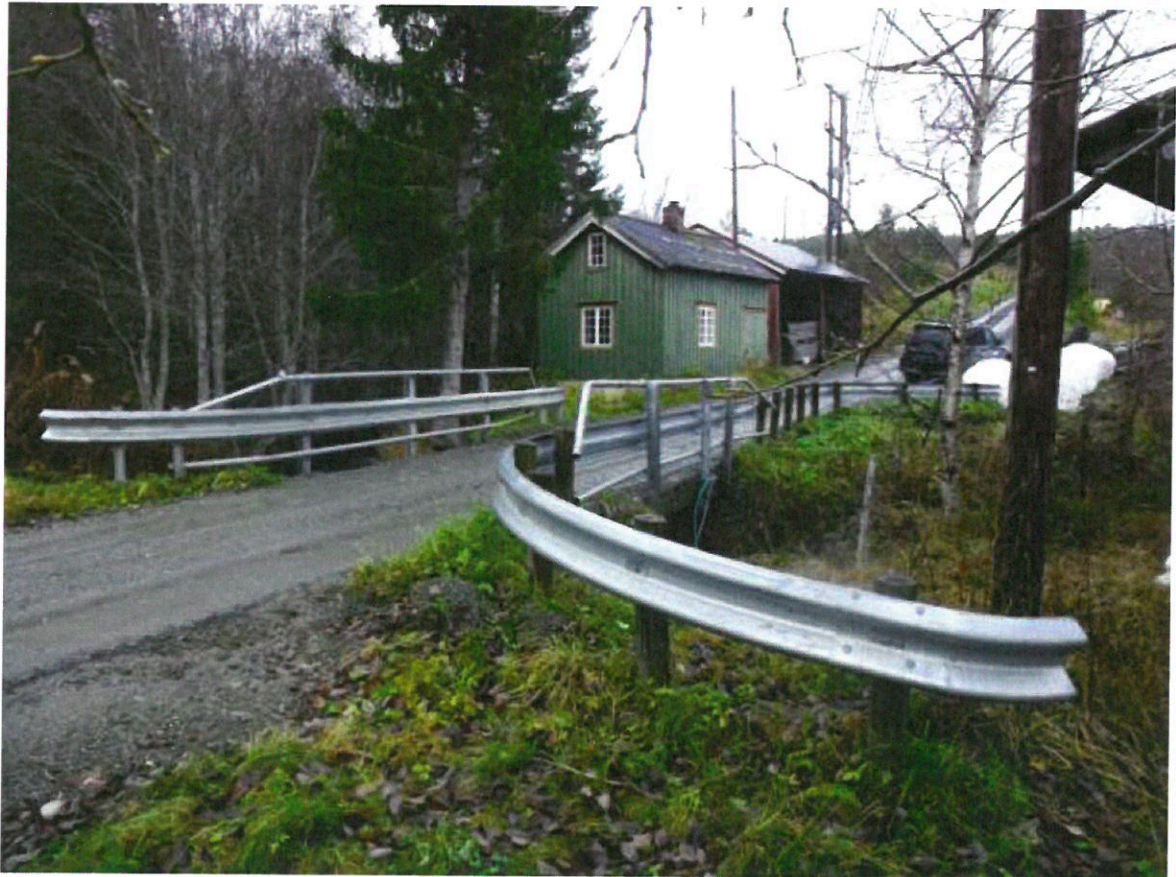
11b	Kjøra øvre bru Platebru, L= 4,5 m	Middels god tilstand på landkar og betongplate. Nytt rekkverk.		8
12	Songli bru Platebru, L= 2,3	God tilstand. Ny betongplate og rekkverk. Undergraving steinmur i fylling.		23
13	Hersteina bru Bjelkebru, L= 7,0	Middels god tilstand. Undergraving landkar. Skader i betongdekket. Nytt rekkverk med skader/mangler.		143
14	Hermundshusa bru Platebru, L= 2,0	Dårlig tilstand. Ny bru/rør vurderes.	7	48
15	Dorro bru Bjelkebru, L= 6,5	Middels god tilstand. Utvasking nedre del av landkar. Slitt tredekke.	6	66
16	Eide bru Bjelkebru, L= 3,7	Meget dårlig tilstand. Kraftig undergraving av landkar. Noe korroderte bjelker. Mangler rekkverk.	3	220
17	Kvåle vegkulvert Hvelv i fylling L=11,5 m	Dårlig tilstand. Nedre del av opprinnelig stålrør er borte pga. korrosjon. Det er lagt inn et mindre rør som er omfylt av betong. Tverrsnitt er redusert fra ca 10m ² til 7 m ² . Ny permanent løsning må planlegges.	8	309
